# UJI TAK MERUSAK PELAT ELEMEN BAKAR $U_3Si_2/Al$ DENSITAS URANIUM $4,8 \text{ gU/cm}^3$ MENGUNAKAN RADIOGRAFI SINAR-X DIGITAL

Refa Artika, Rohmad Sigit, Helmi Fauzi Rahmatullah, Supardjo, Aslina Br. Ginting

Pusat Teknologi Bahan Bakar Nuklir – BATAN

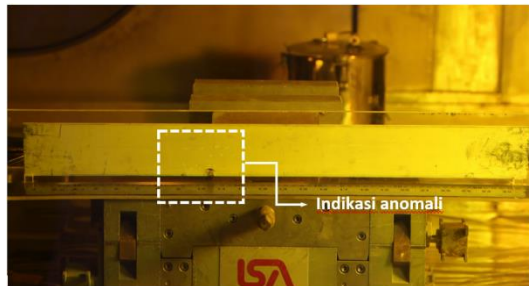
Gambar 3. Visualisasi PEB  $U_3Si_2/Al$  densitas 4,8 gU/cm<sup>3</sup> dengan *burn up* 20%.

Berdasarkan pengamatan visual pada PEB  $U_3Si_2/Al$  densitas 4,8 gU/cm<sup>3</sup> dengan *burn up* 40 dan 60%, tidak ditemukan adanya indikasi cacat permukaan dan cacat lainnya. Hal yang berbeda ditunjukkan pada pengamatan visual terhadap PEB  $U_3Si_2/Al$  densitas 4,8 gU/cm<sup>3</sup> dengan *burn-up* 20%. Pada bagian tengah PEB ditemukan adanya anomali berupa bercak putih yang diduga merupakan indikasi terjadinya korosi atau pembentukan lapisan oksida. Untuk memastikan penyebab pasti terjadinya hal tersebut, diperlukan pengujian merusak melalui analisis korosi atau metalografi.

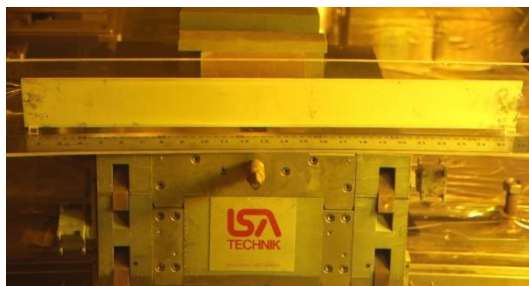
Gambar 4. Visualisasi PEB  $U_3Si_2/Al$  densitas 4,8 gU/cm<sup>3</sup> dengan *burn up* 40%.

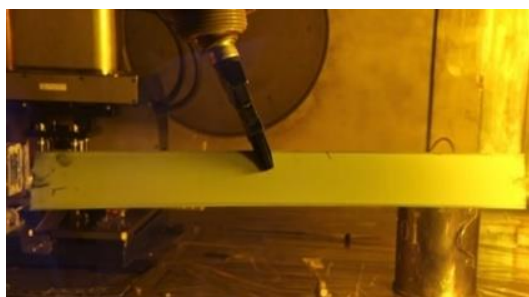
Gambar 5. Visualisasi PEB  $U_3Si_2/Al$  densitas 4,8 gU/cm<sup>3</sup> dengan *burn up* 60%.

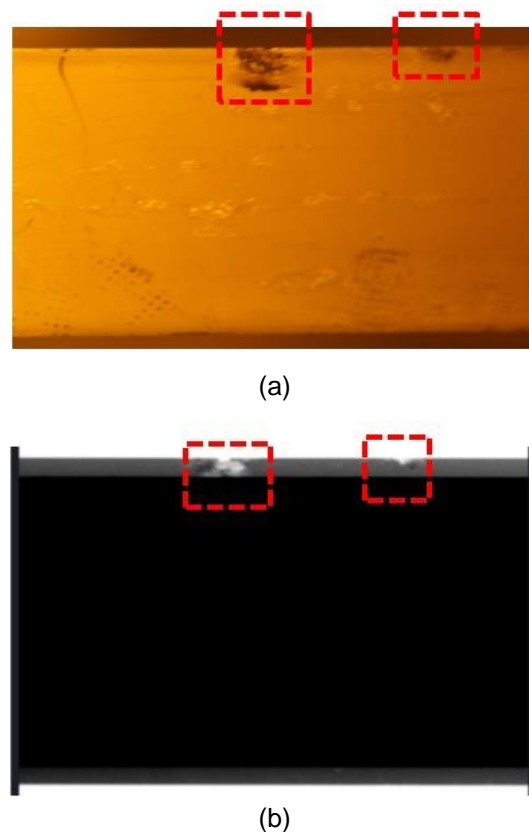
Hasil citra radiografi sinar-X PEB  $U_3Si_2/Al$  densitas  $4,8 \text{ gU/cm}^3$  pada nilai *burn up* 40% dan 60% menunjukkan bahwa PEB pasca iradiasi berada pada kondisi normal dan tidak ditemukan adanya indikasi atau anomali di bagian permukaan. Hal ini sejalan dengan hasil pengamatan visual yang telah dilakukan sebelumnya. Citra radiografi sinar-X pada PEB  $U_3Si_2/Al$  densitas  $4,8 \text{ gU/cm}^3$  dengan *burn up* 20% juga mengonfirmasi hasil pengamatan visual yang menunjukkan adanya anomali pada bagian tengah PEB, tepatnya berada pada *cladding*  $AlMg_2$  yang mengindikasikan terjadinya pengurangan ketebalan seperti yang ditunjukkan pada Gambar 9. Namun anomali yang terjadi pada *cladding*  $AlMg_2$  tersebut masih berada pada kategori anomali yang diijinkan karena kerusakan tidak mencapai bagian *meat*. Identifikasi anomali lebih lanjut dapat dianalisis dan dibuktikan dengan melakukan pengujian secara merusak.

Gambar 9. Identifikasi cacat PEB  $U_3Si_2/Al$  densitas  $4,8 \text{ gU/cm}^3$  *burn up* 20% dengan:  
(a) Pengamatan visual  
(b) Radiografi sinar-X

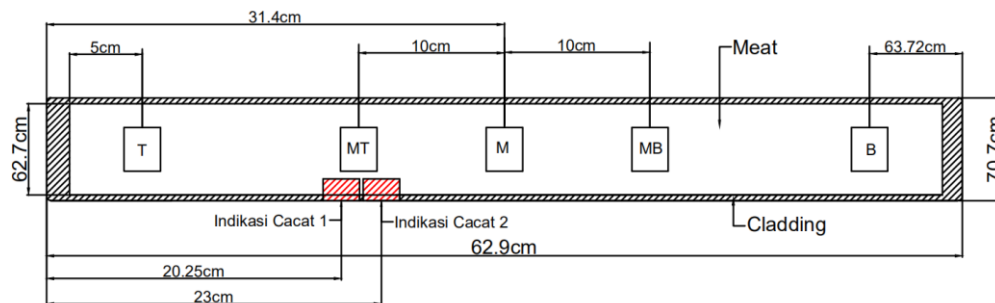
aman *meat* pada tiap-tiap sisi PEB masih berada pada interval nilai jarak yang ditetapkan[12]. Berdasarkan data dimensi PEB yang telah dianalisa, selanjutnya dilakukan pemetaan untuk menentukan titik-titik pencuplikan sampel. Pencuplikan sampel dilakukan pada lima titik yaitu pada bagian *Top* (T), *Middle Top* (MT), *Middle* (M), *Middle Bottom* (MB), dan *Bottom* (B) untuk semua PEB dengan dimensi sampling  $2,5 \times 3 \text{ cm}$  sesuai dengan dimensi dari mesin *punch*. Dua titik pencuplikan sampel tambahan dilakukan pada PEB dengan variasi *burn-up* 20%. Pencuplikan tambahan dilakukan pada daerah yang terindikasi cacat seperti yang ditunjukkan oleh Gambar 10.

Gambar 10. Pemetaan sampling pemotongan PEB  $U_3Si_2/Al$  densitas 4,8 gU/cm<sup>3</sup> pasca iradiasi.
